# DINÂMICA COSTEIRA ATRAVÉS DA ANÁLISE DE INDICADORES

ESTUDOS DE CASO: ILHAS DE MOSQUEIRO, COTIJUBA, MARAJÓ E  
AJURUTEUA (BRASIL), BEIRA (MOÇAMBIQUE) E SANTIAGO DE CUBA

Carmena Ferreira de França  
Márcia Aparecida da Silva Pimentel  
Fernando Alves de Araújo  
(Organizadores)

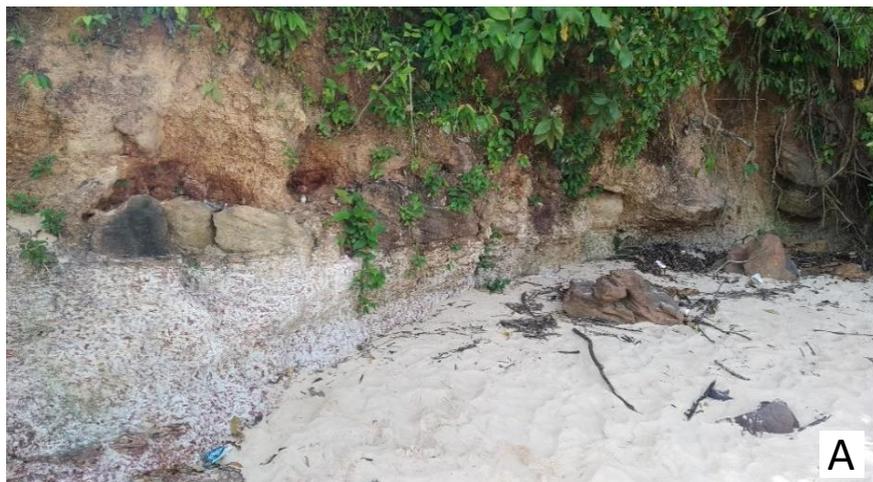
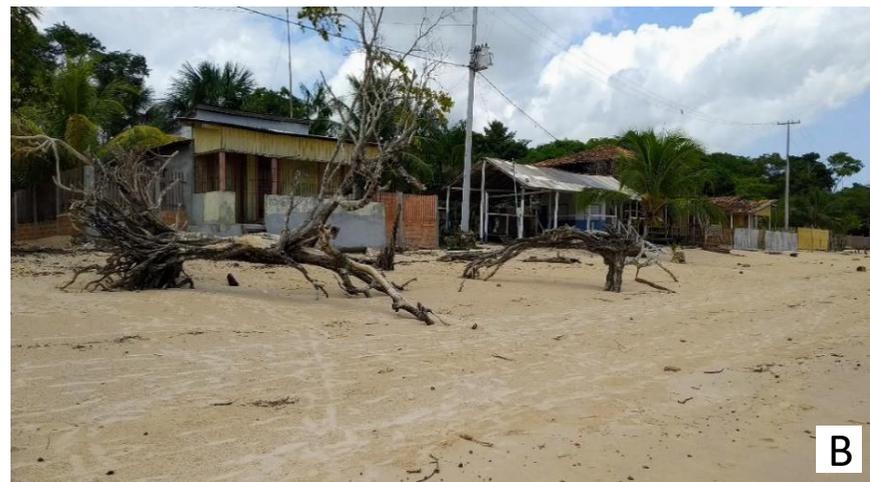
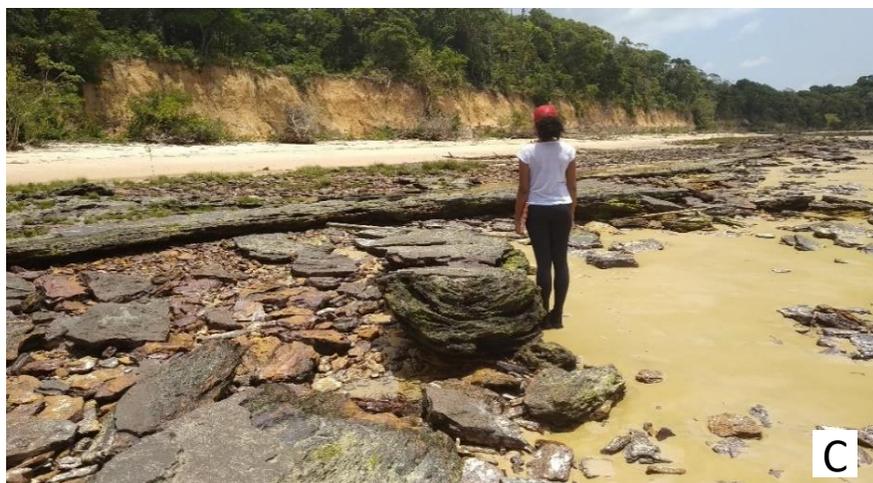
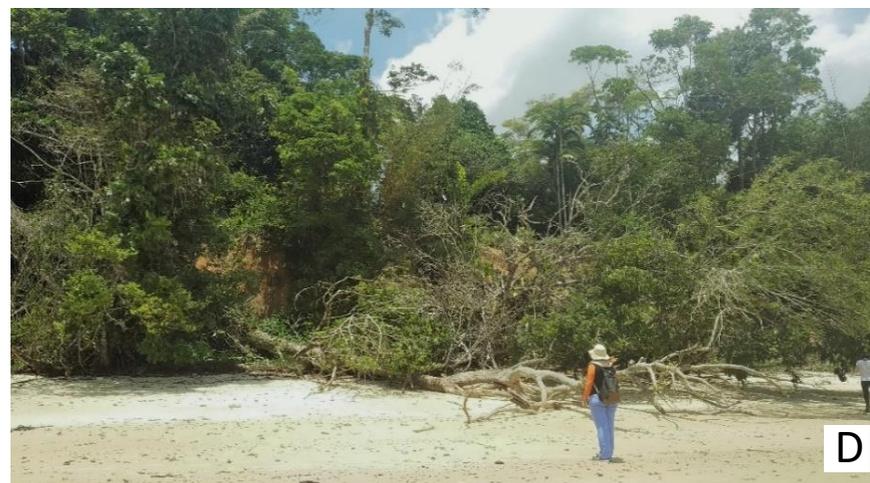
Setores da orla da Baía do Sol: A e B) O setor V é classificado como de baixa erosão e de alta vulnerabilidade (ocorrem marcas de deslizamento, desabamento ou solapamento na falésia em até 25% da extensão do setor; largura do arco praiar varia de 21 a 100m; ausência de superfície de pós-praia; a granulometria da areia praiar é de média a grossa; há presença de indivíduos vegetais de terra firme no arco praiar em até 25% de extensão do setor; densa urbanização da zona de pós-praia com número expressivo de bares, restaurantes e de residências sem estruturas de proteção; C e D) O setor VI é de alta erosão e de baixa vulnerabilidade (presença de falésias ativas e promontórios em mais de 50% da extensão do setor, com alturas iguais ou superiores a 3m; plataforma de abrasão ocupa mais de 50% da extensão do setor; marcas de deslizamento, desabamento e solapamento; a faixa frontal de vegetação foi destruída ou tombada pela erosão; zona de pós-praia estreita com largura inferior a 1m; as estruturas de proteção contra erosão se restringem a pontos específicos e são identificadas por pequenos muros construídos no sopé das falésias, mas que já apresentam destruição parcial decorrente da ação dos agentes físicos; urbanização escassa e restrita e predomínio da ocupação rural; a dinâmica costeira no local não causa danos expressivos à sociedade, atuando mais como uma dinâmica natural (SOUZA, 2021).

Os setores de alta vulnerabilidade à erosão localizam-se na parte norte e nordeste e correspondem às áreas de maior ocupação humana e de maior urbanização (setores III e V). Os setores de baixa vulnerabilidade são I e VI em razão do tipo e da distribuição da ocupação humana e da urbanização que são escassas e restritas, com predomínio da ocupação rural. Consta-se, portanto, que a vulnerabilidade à erosão aumenta à medida que a ocupação humana está mais exposta à dinâmica erosiva costeira (SOUZA, 2021).

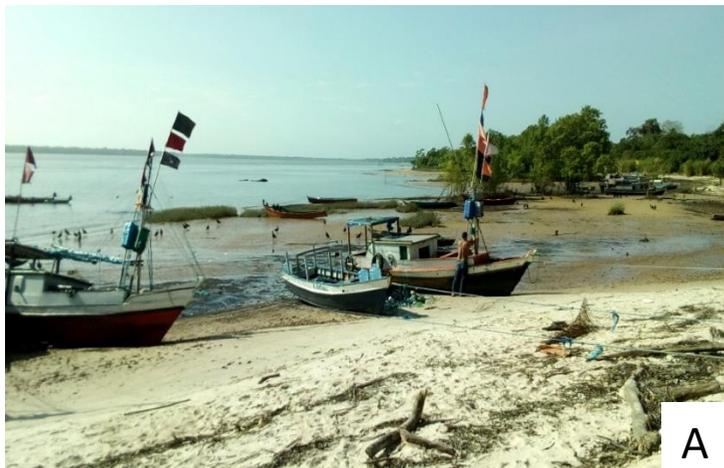
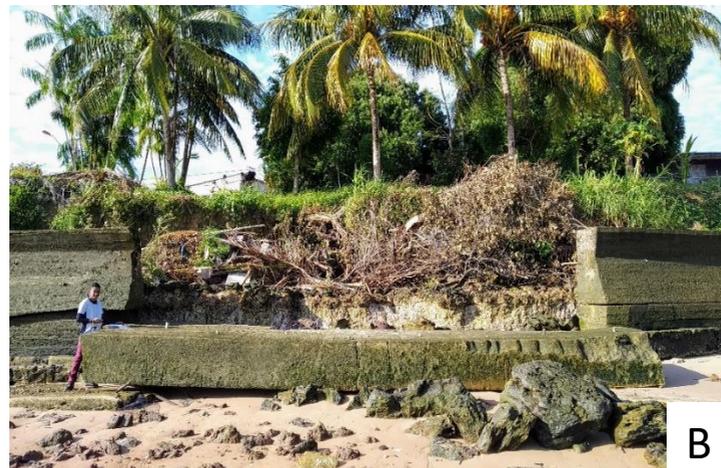
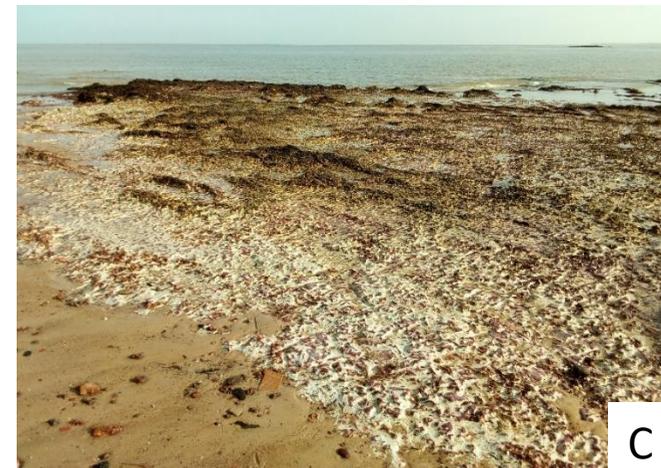
Setores da orla da Baía do Sol: A) O setor I é classificado como de alta acumulação (atestado pelos indicadores: posição da linha de maré alta a mais de 8m de distância em relação à base da falésia; a superfície de pós-praia/berma praial tem largura superior a 8m; há presença de vegetação de mangue sobre a superfície de estirâncio abrangendo mais de 50% da área) e de baixa vulnerabilidade em decorrência da ocupação urbana restrita; B e C) O setor III é de alta erosão e de alta vulnerabilidade (sapatas, vigas e muros de arrimo expostos e destruídos pelo solapamento por ação das ondas, plataformas de abrasão e bancos de cascalho ocupam mais de 50% de extensão da área; a ocupação urbana demanda obras de contenção à erosão (SOUZA, 2021)

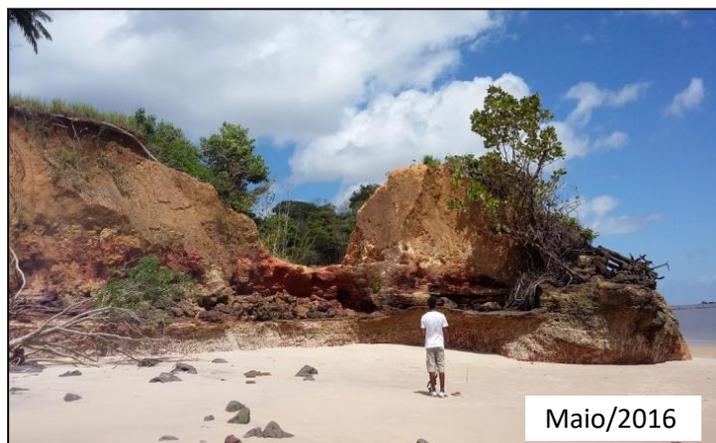
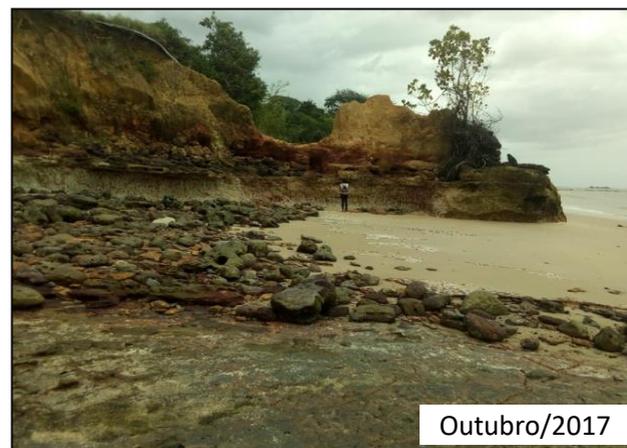
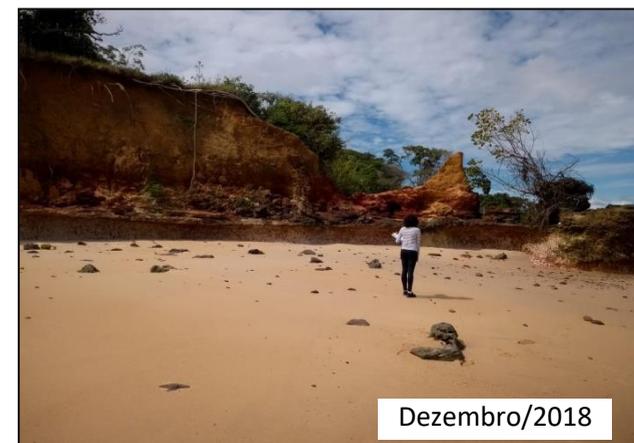
Erosão de um promontório na orla do Caruara, visualizada em sequência de fotos tiradas em maio de 2016, outubro de 2017 e dezembro de 2018.  
(Fonte: Carmena França e Diandra Guimarães, acervos particulares).

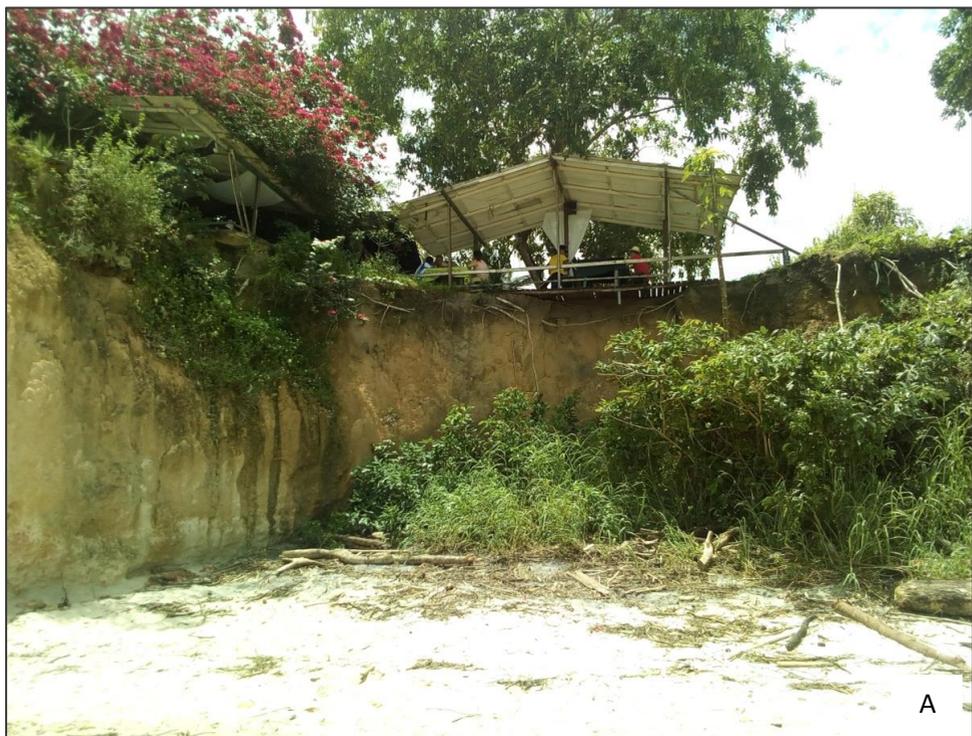
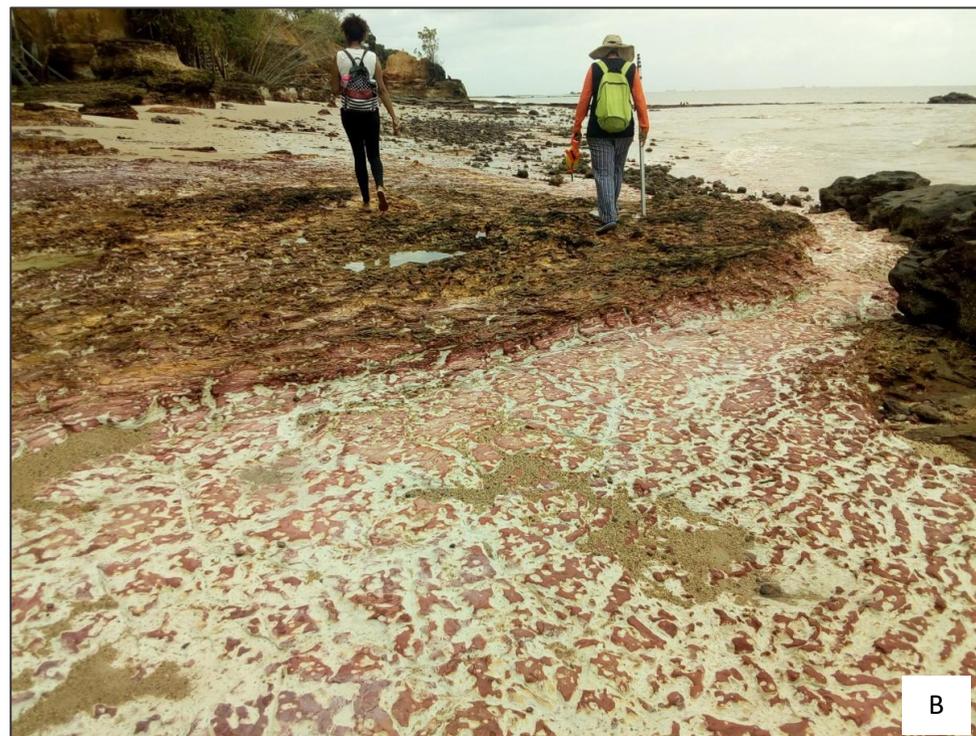
Indicadores de erosão na orla do Paraíso e de recuo da linha de costa (borda da falésia): (A) O desmoronamento das escarpas provoca a destruição de residências e bares e o tombamento de árvores e arbustos; (B) A presença de plataforma de abrasão e banco de cascalho é também evidência do recuo da linha de costa pela erosão. (Foto: Diandra Guimarães, Outubro/2017).

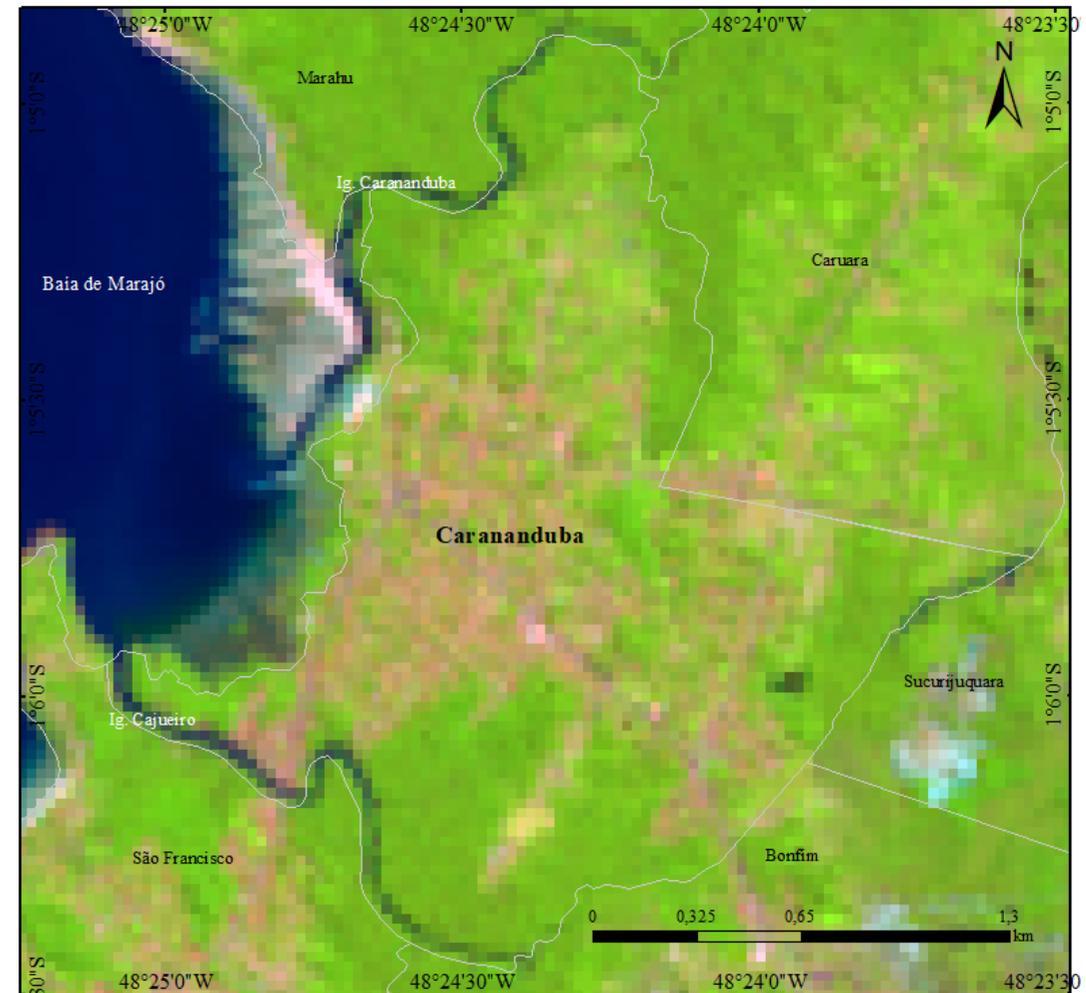
## CARTA IMAGEM DE LOCALIZAÇÃO DO BAIRRO DE CARANANDUBA, PORÇÃO NOROESTE DA ILHA DE MOSQUEIRO, BELÉM-PA

Carta imagem de localização do bairro de Carananduba, porção noroeste da ilha de Mosqueiro, Belém-PA. Imagem LANDSAT 8 - 2018. A posição geográfica da orla de Carananduba insere-a dentro da região de influência da Baía de Marajó, com ação de ondas, ventos e correntes geradas dentro do próprio estuário. Tem cerca de 1,5 km de extensão, limita-se com Marahú ao norte e São Francisco ao sul. A principal via de acesso ao bairro é através da PA-391 e as ruas Lalor Mota, Palma Muniz e Av. Barão do Rio Branco (SAMPAIO, 2019).

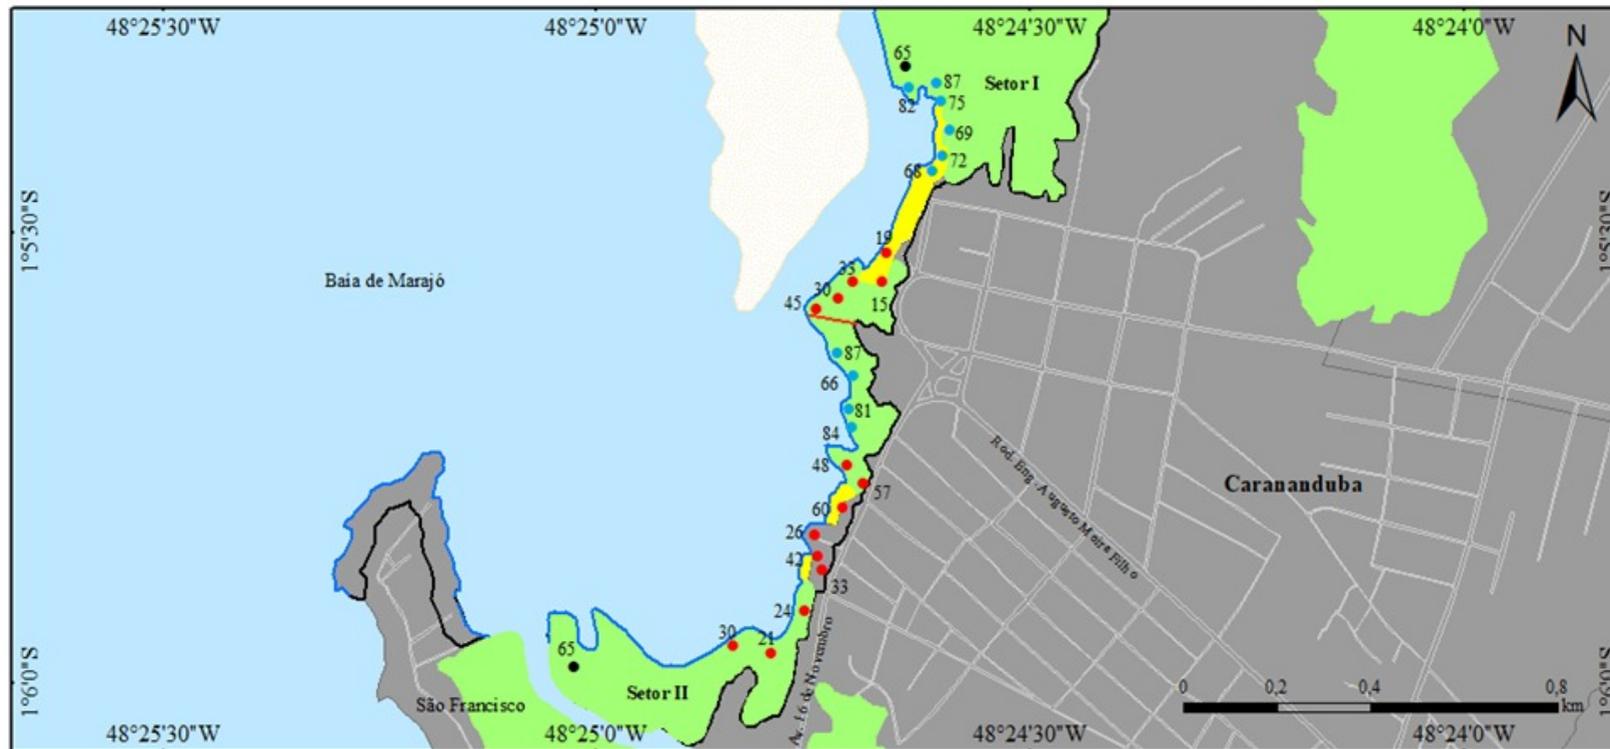
DISTRIBUIÇÃO ESPACIAL DOS INDICADORES DE DINÂMICA COSTEIRA NA ORLA DE CARANANDUBA, ILHA DE MOSQUEIRO, BELÉM-PA, COMBASE EM DADOS DE CAMPO LEVANTADOS ENTRE 2017 E 2018

Na orla de Carananduba foram identificados 27 indicadores sendo 15 de erosão, 10 de acumulação e 2 de estabilidade e a partir da análise da distribuição dos indicadores a orla de Carananduba foi dividida em 2 setores que se diferenciam pelas suas características físicas, morfométricas, cobertura vegetal, processos dinâmicos (erosão, acumulação ou estabilidade) e ocupacionais (SAMPAIO, 2019).

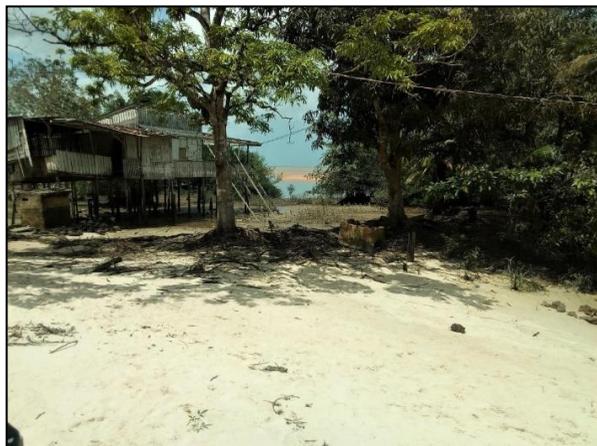
Ao fundo da foto, visualiza-se um trecho do igarapé Carananduba e da restinga de Marahú. Este setor de orla é ocupado por uma comunidade de pescadores. A altura das palafitas reflete o nível alcançado pelas marés (Foto: dezembro/2018).

O setor I abrange a parte norte próximo à embocadura do Igarapé Carananduba, incluindo a praia e a planície de maré. Sua ocupação é extrativista, residencial e comercial (bares e restaurantes). É um setor protegido pela restinga do Marahú, cuja posição atenua a ação das ondas durante as marés altas, na maior parte do ano. Foram identificados 6 indicadores de erosão, 1 de estabilidade e 6 de acumulação. Devido ao peso mais frequente, este setor é classificado como de alta acumulação (SAMAPAI, 2019).

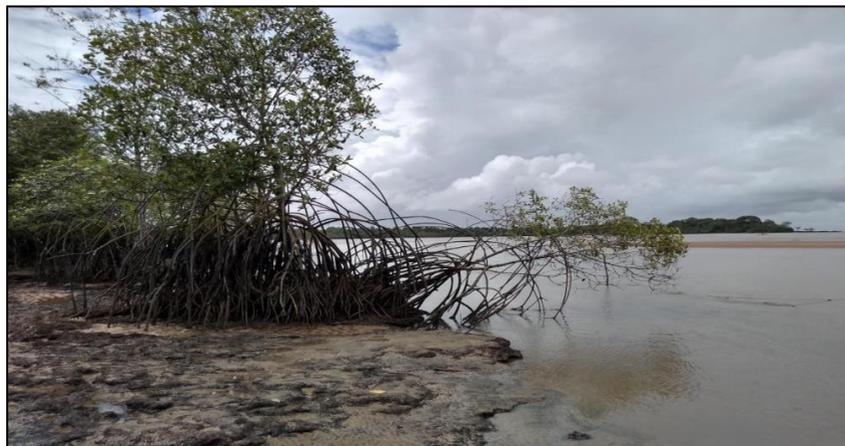
O limite entre a praia de Carananduba e a planície de maré é marcado pelo recuo de mangue e formação de terracetes lamosos. Presença de terracete próximo a embocadura fluvial (Foto: dezembro/2018).

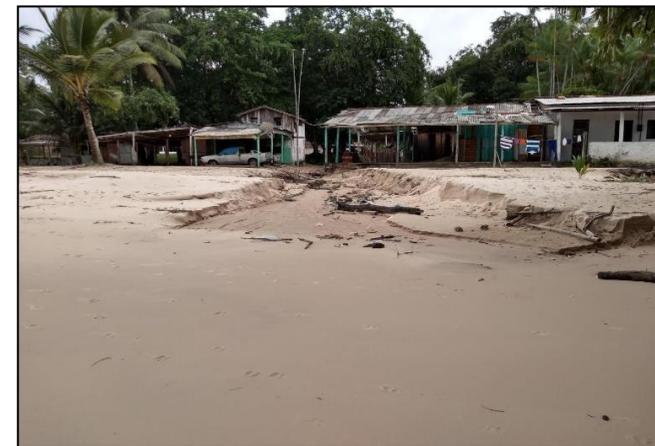
Ravina sobre a zona de pós-praia devido ao escoamento de efluentes urbanos e de água pluvial. Presença de escoamento de água superficial sobre a praia (Foto: dezembro/2018).

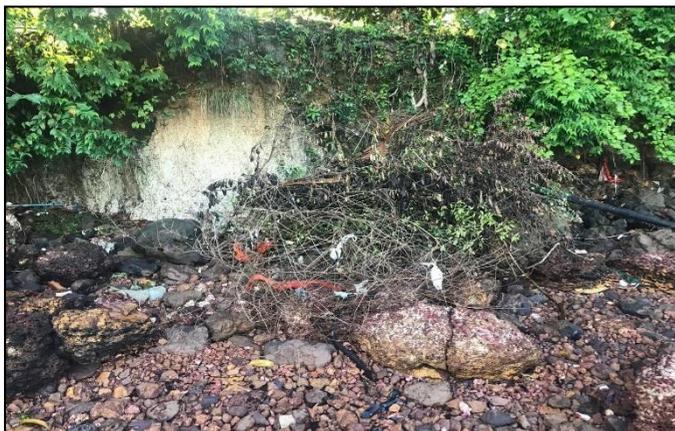
Indicadores de erosão no setor II: marcas de deslizamento na falésia. Presença de matacões e bancos de cascalho (Foto: dezembro/2018).

O setor II da orla de Carananduba localiza-se na parte sul. A ocupação é extrativista e residencial. Livre da influência protetora da restinga, este setor recebe com mais intensidade a ação de ondas. Foram encontrados 9 indicadores de erosão, 1 de estabilidade e 4 de acumulação. Dentre os indicadores de erosão destacam-se a presença de plataformas de abrasão e bancos de cascalho, marcas de deslizamento e desabamento na falésia, além de construções com alicerces e pilares expostos. Este setor é classificado como de baixa erosão (SAMAPAI, 2019).

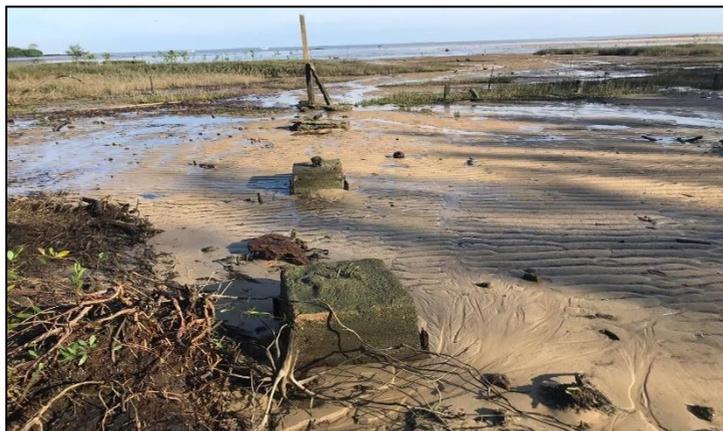
Indicadores de erosão no setor II: presença de alicerces e pilares expostos devido a remoção de areia praiar pela ação das ondas (Foto: dezembro/2018).

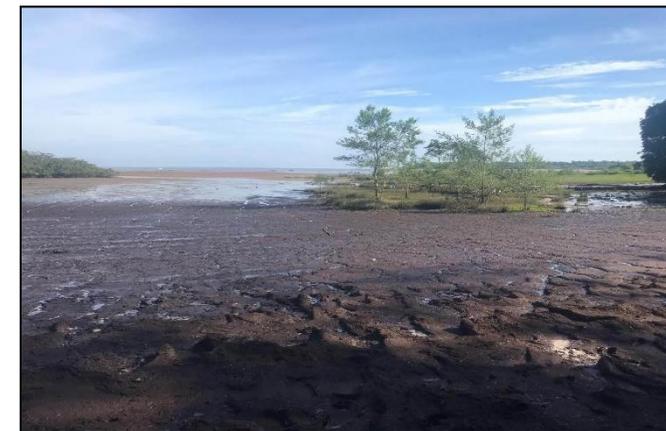
Indicador de acumulação no setor II: zona de retenção arenosa e lamosa próxima à embocadura fluvial. Ao fundo, vegetação arbórea e herbácea sobre planície alagável (Foto: dezembro/2018).

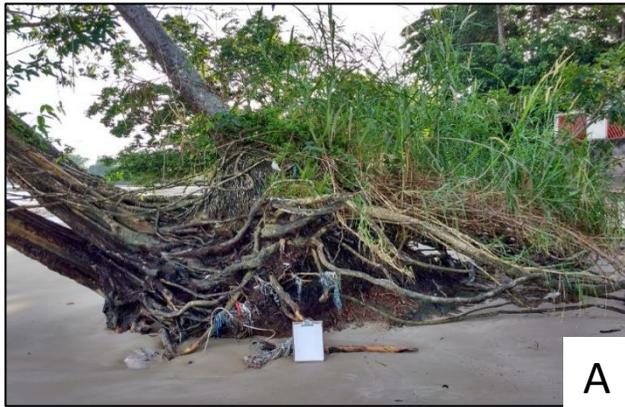
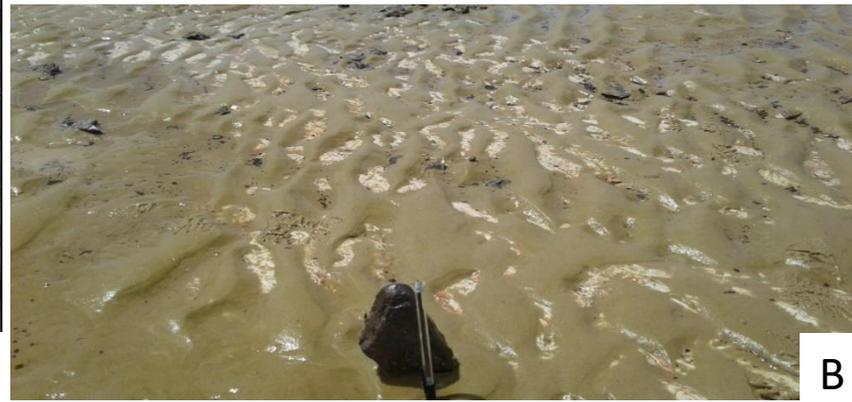
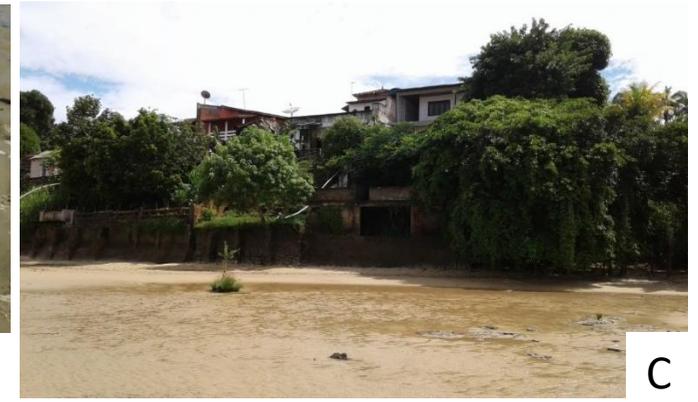
O setor norte da orla Grande caracteriza-se pela erosão de alto grau. Dentre os indicadores erosivos, destacam-se: A) vegetação de terra firme presente no arco praial em até 25% do setor de orla; B) afloramento de argilitos da Formação Barreiras antes encobertos por areias praias; C) falésias ativas com altura igual ou maior que 3m ocupadas pelo uso urbano estendem-se por mais de 50% do setor de orla (SILVA, 2019; FERREIRA JÚNIOR, 2020).

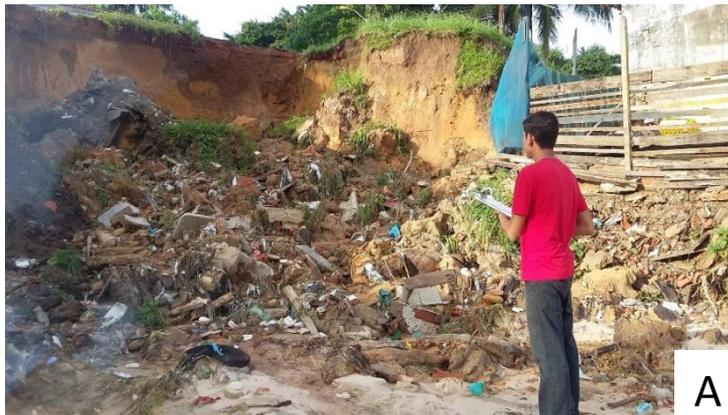
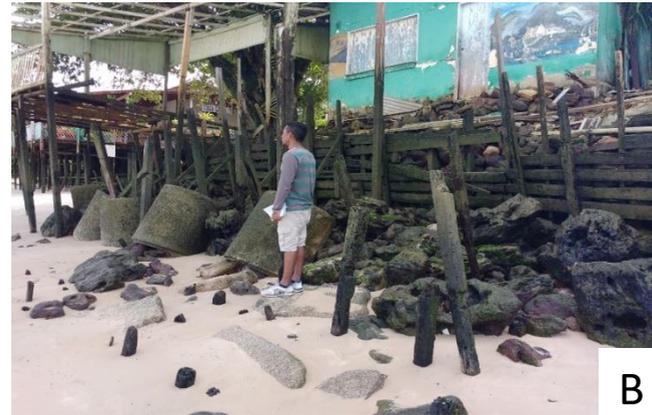
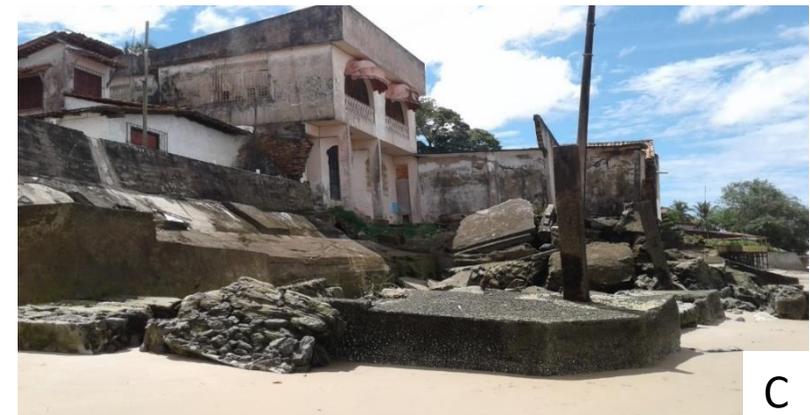
O setor centro-sul da orla Grande caracteriza-se pela erosão de médio grau. Dentre os indicadores erosivos, destacam-se: A) marcas de deslizamento, desabamento e solapamento na falésia entre 25% e 50% da extensão do setor de orla; B e C) alicerces, sapatas, pilares e vigas expostos devido à remoção de areia praial por ação das ondas entre 25% e 50% do setor de orla (SILVA, 2019; FERREIRA JÚNIOR, 2020).

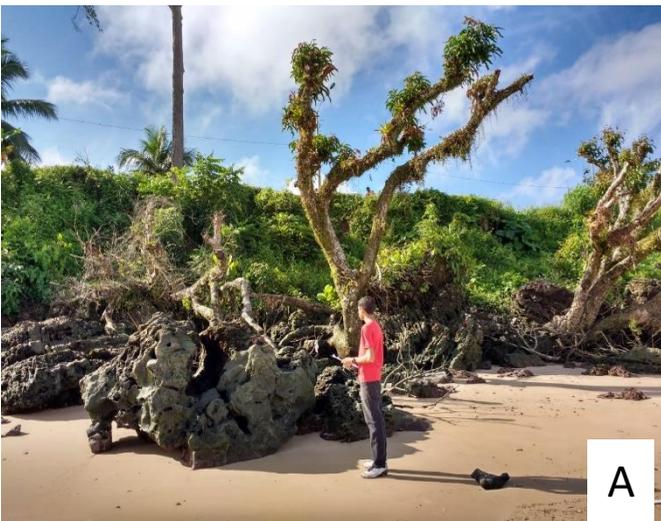
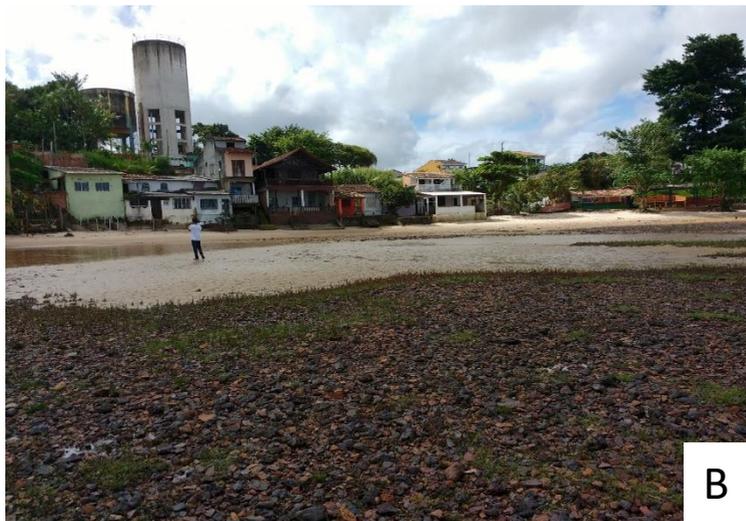
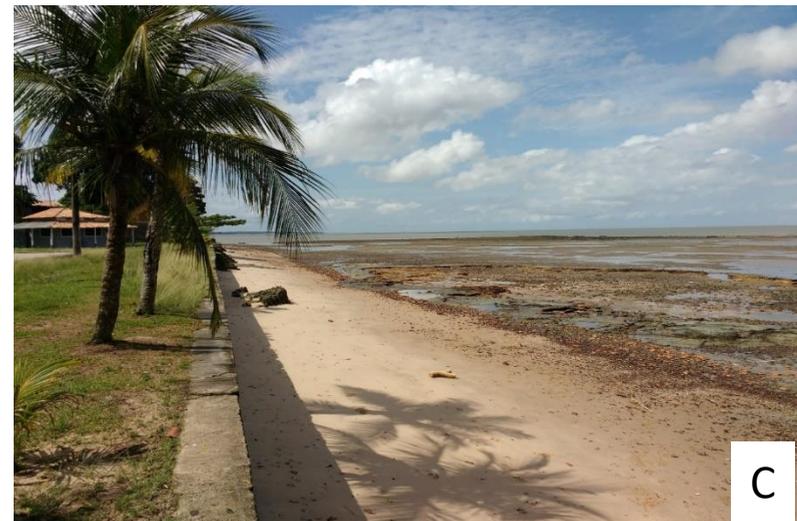
Na orla do Bispo, a erosão de grau alto atinge sobretudo a área situada abaixo do nível topográfico das falésias, que corresponde à praia. Ou seja, os agentes erosivos atuam com mais eficiência sobre a praia do que sobre as falésias (linha de costa). Isso é demonstrado pelos indicadores: A) matacões e árvores tombadas com raízes expostas; B e C) estreito arco praial com estirâncios que apresentam larguras entre 21 e 50 m, constituídos de areias médias a grossas, plataformas de abrasão e bancos de cascalho ocupam além de 50 % da extensão da orla; construções situadas na porção superior da praia e flanco das falésias apresentam alicerces, pilares, vigas e tubulações expostos (SILVA, 2019) .

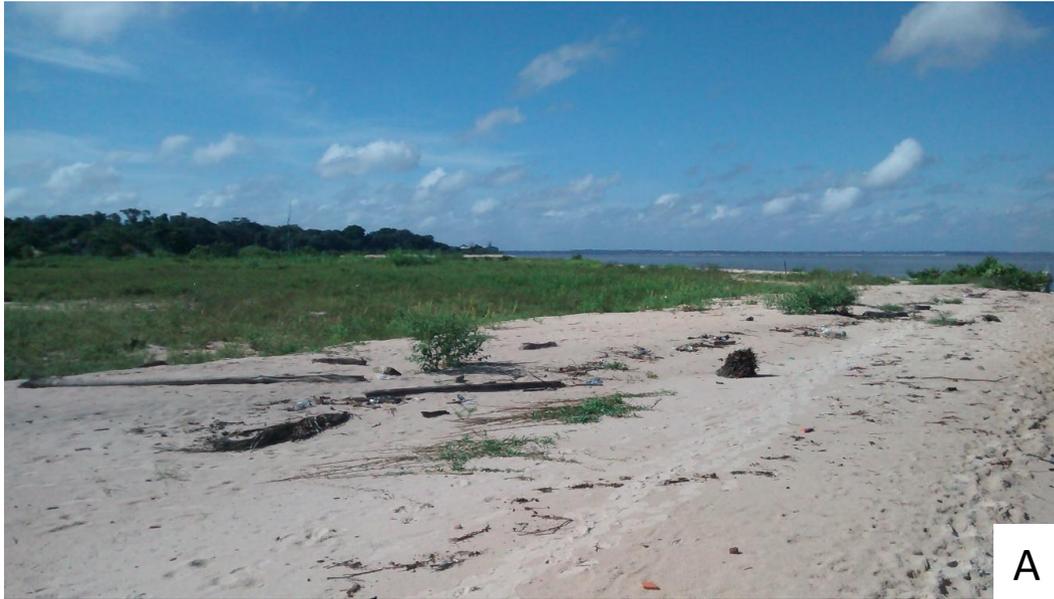
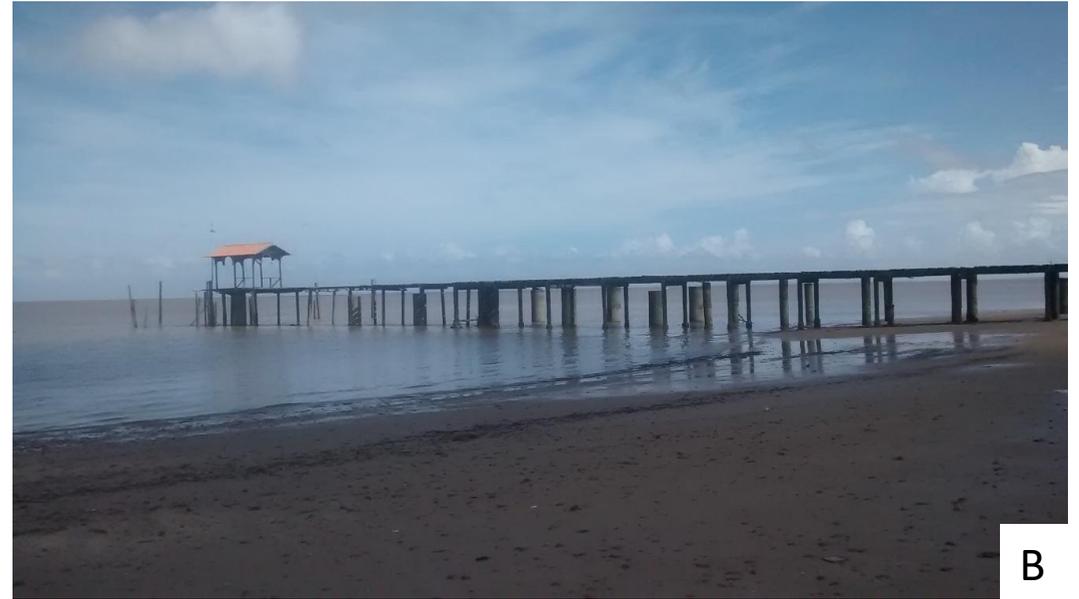
Setor de acumulação média da orla do Areião, onde se destacam os seguintes indicadores: A) posição da linha de maré alta em relação à base da falésia superior a 8 m, largura da superfície de pós-praia/berma praial entre 7 e 8 m, granulometria da areia fina, zona de retenção ou acreção arenosa por influência de construção perpendicular à linha de costa (trapiche da Vila); B) o trapiche da Vila influencia provavelmente na acumulação de sedimentos neste setor, diminuindo a energia das ondas e das correntes, favorecendo a acreção sedimentar, a formação da berma e a geometria convexa do arco praial (perspectiva em planta) (VIANA, 2013; COELHO, 2018).

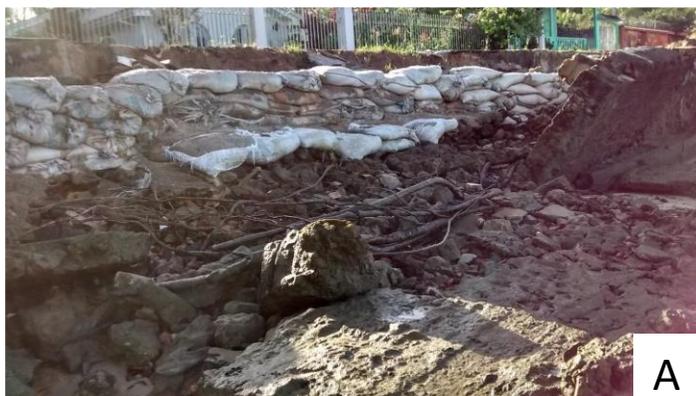
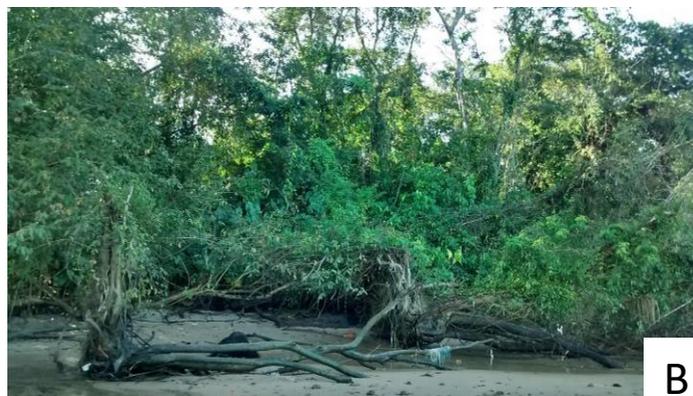
Setores de erosão média da orla do Areião: A) Murro de arrimo parcialmente destruído e estrutura rudimentar de contenção da erosão através do empilhamento de sacas de areia e cimento; B) Árvores tombadas e raízes expostas por erosão na faixa de contato com o cordão praial; C) Sistema barra/calha e banco de cascalho na superfície de estirâncio (COELHO, 2018).

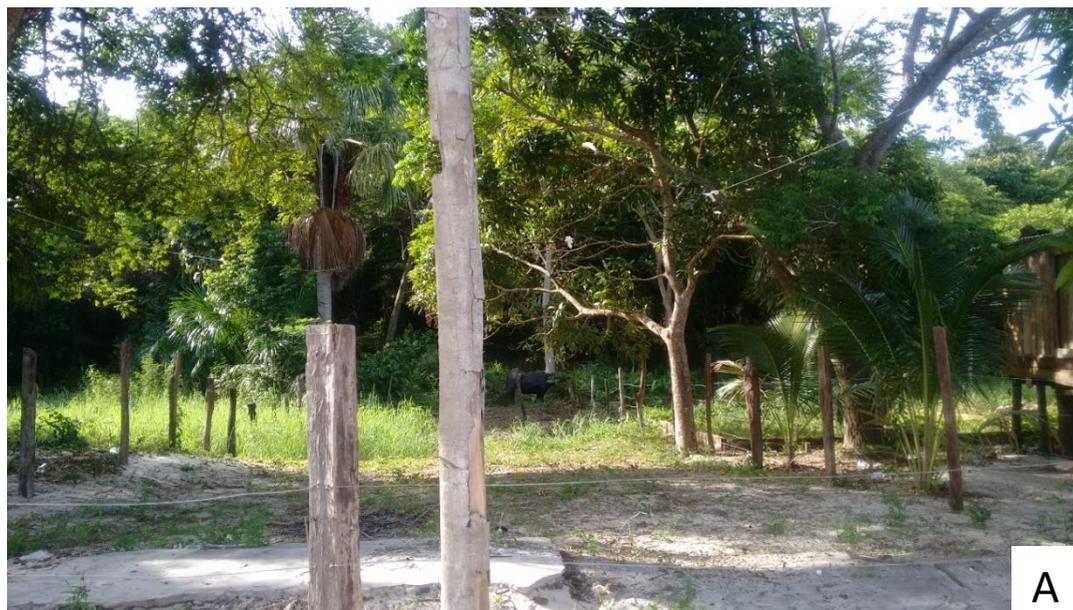
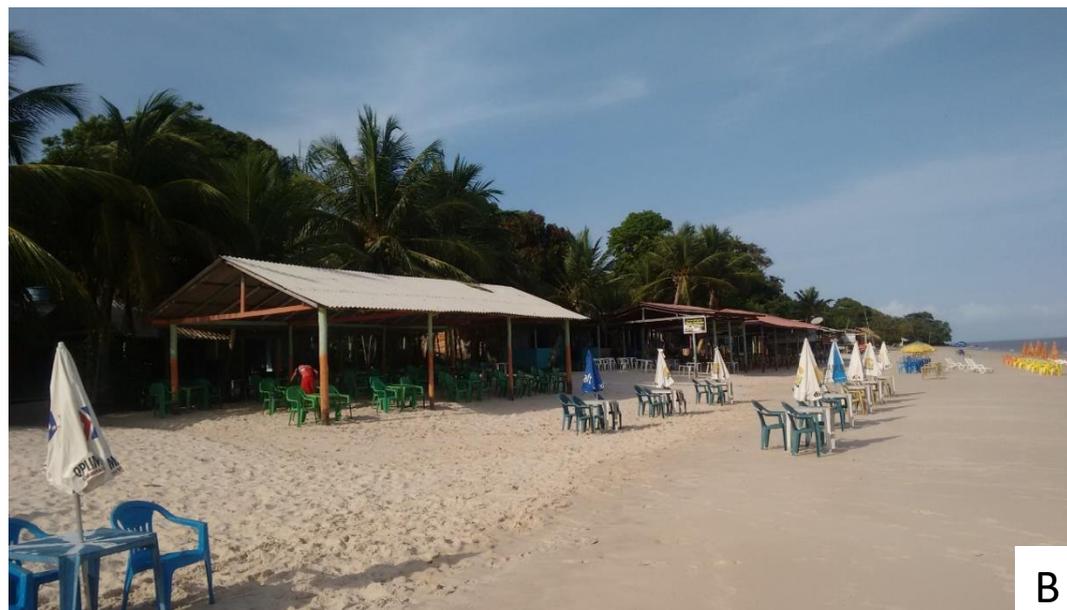
O setor II da orla norte de Cotijuba, na macrozona urbana, caracteriza-se pela acumulação de baixo grau. Esta situação é definida pelos indicadores: A) Terraço arenoso situado à retaguarda da praia, colonizado por vegetação arbórea, arbustiva e herbácea influenciada por ação antrópica, utilizado como área de construção residencial e criação de animais de pequeno porte; B) praia de enseada cujo pós-praia é ocupação por bares e restaurantes que se estendem para o interior, na direção do terraço arenoso. O arco praiial apresenta largura de 63m. A linha de maré alta situa-se a 40m de distância em relação à base do terraço arenoso (SANTOS, 2021).

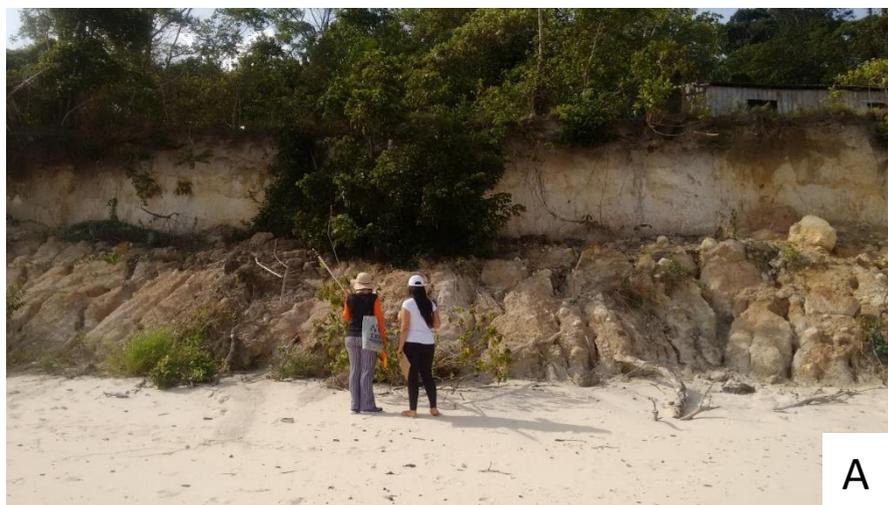
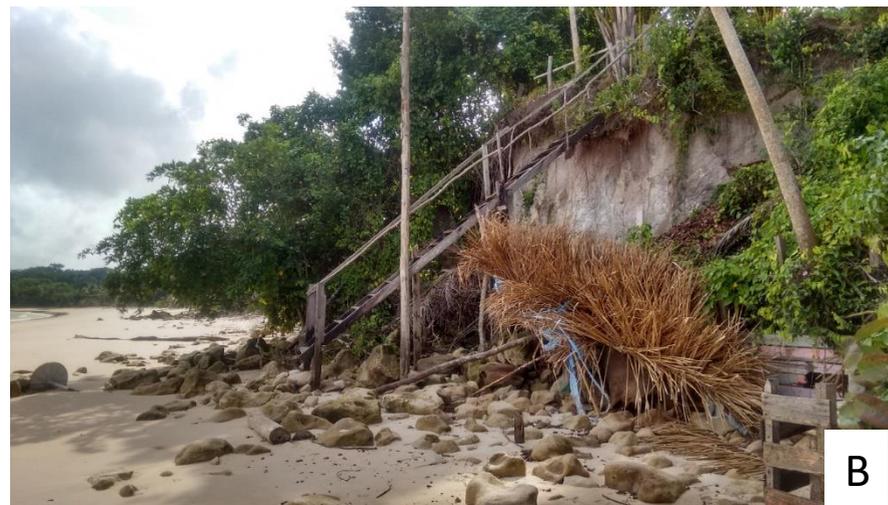
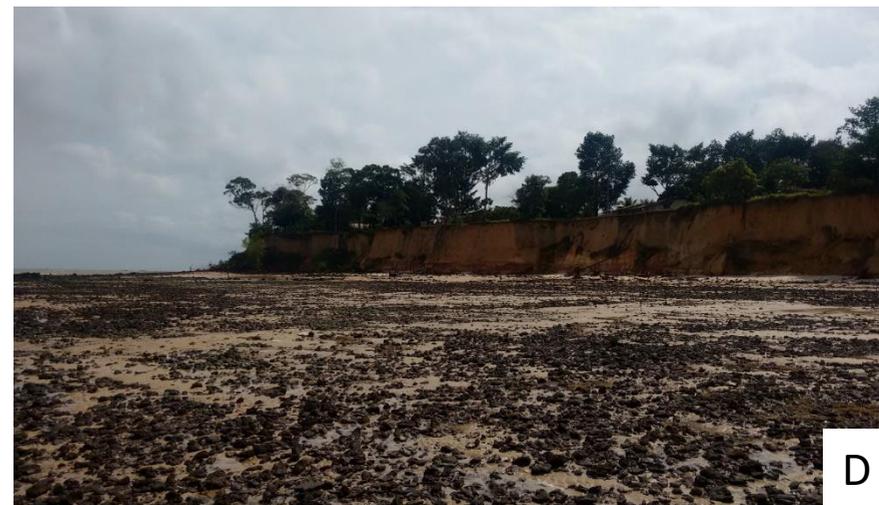
Os setores III (macrozona urbana) e IV (macrozona natural) da orla norte de Cotijuba são classificados como de alta erosão de acordo com o grau de dinâmica costeira. Individualizam-se pela presença das seguintes características: A e B) falésias ativas com mais de 3m de altura guardam mais de 50% do setor de orla, apresentam ravinas, sulcos erosivos, marcas de desabamento, árvores e arbustos tombados, estruturas de contenção danificadas pela erosão. A ocupação residencial e a via de circulação encontram-se próximos à borda superior das falésias; C e D) plataformas de abrasão, bancos de cascalho e campos de matacão têm grande representatividade e ocupam mais de 50% da extensão do setor, zona de pós-praia estreita ou inexistente (SANTOS, 2021).

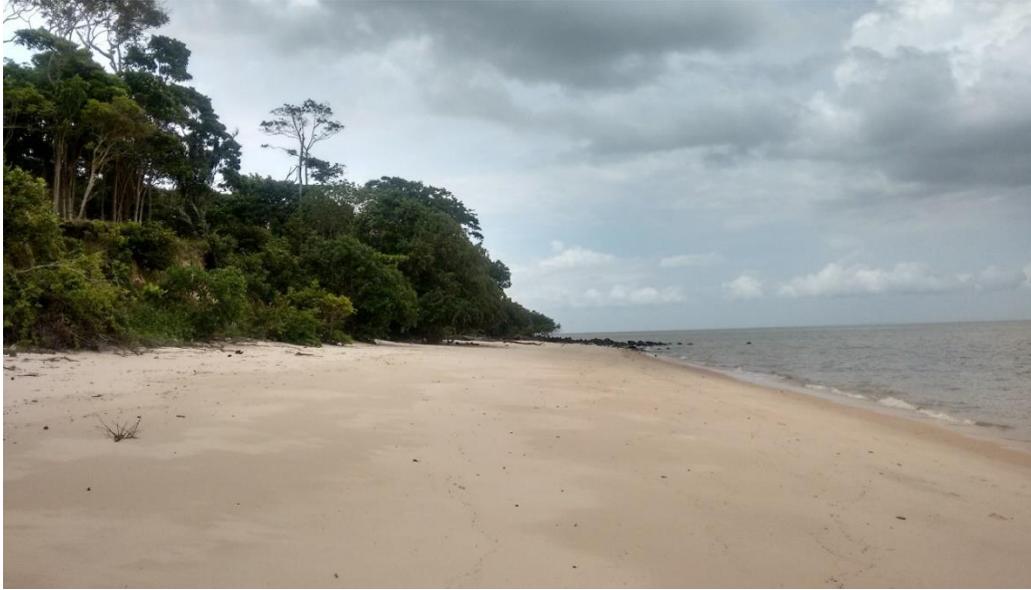
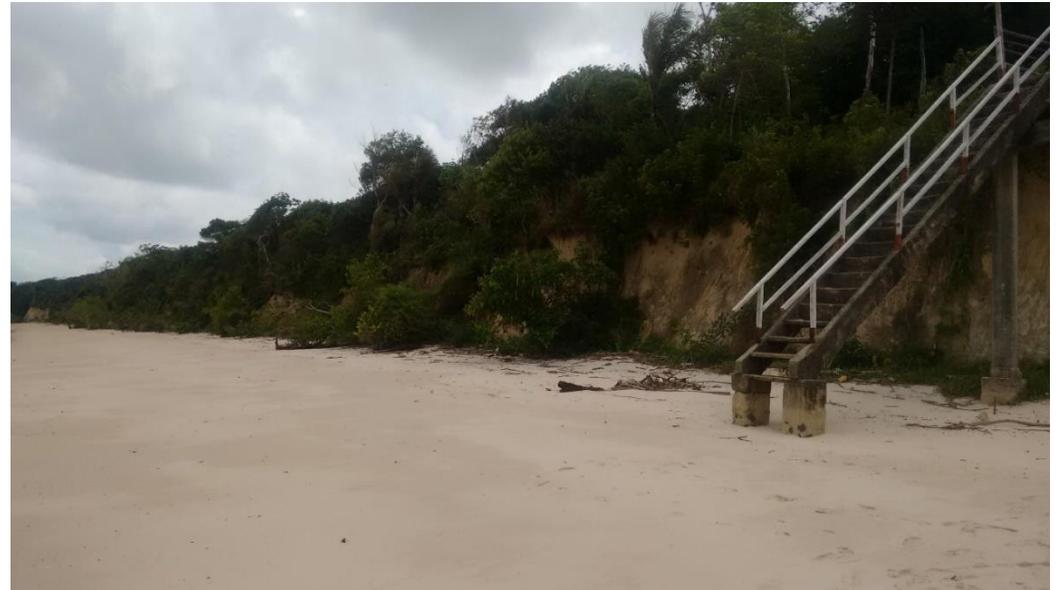
O setor VI (macrozona natural) é classificado como de baixa erosão. Dentre os indicadores, destacam-se: falésias ativas com altura igual ou maior que 3m, parcialmente vegetadas. Plataformas de abrasão, bancos de cascalho e matacões têm baixa representatividade e ocupam até 25% do setor de orla. O arco praiar é constituído de areia fina e apresenta largura superior a 20m. A linha de maré alta posiciona-se a 7,6m de distância da base da falésia (SANTOS, 2021).
