# DINÂMICA COSTEIRA ATRAVÉS DA ANÁLISE DE INDICADORES

ESTUDOS DE CASO: ILHAS DE MOSQUEIRO, COTIJUBA, MARAJÓ E  
AJURUTEUA (BRASIL), BEIRA (MOÇAMBIQUE) E SANTIAGO DE CUBA

Carmena Ferreira de França  
Márcia Aparecida da Silva Pimentel  
Fernando Alves de Araújo  
(Organizadores)

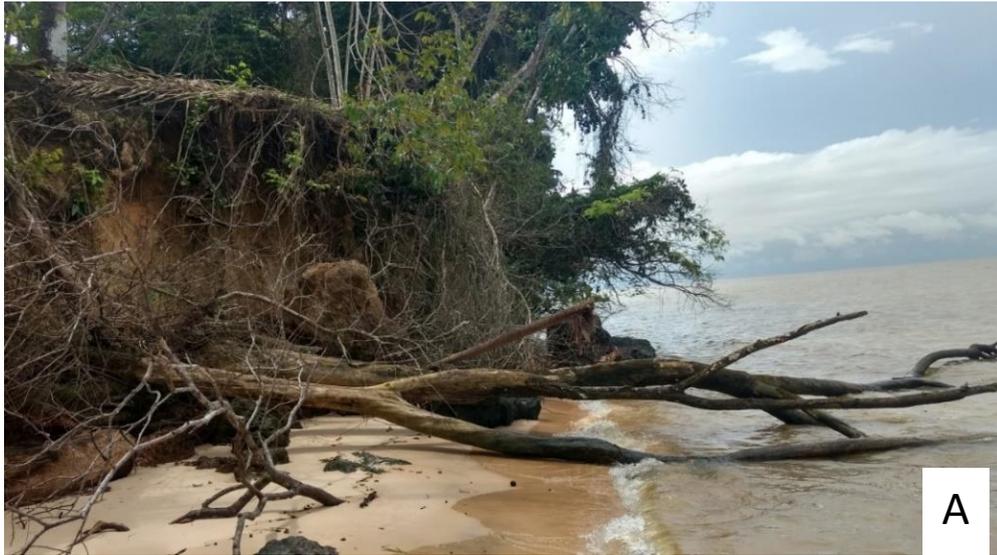
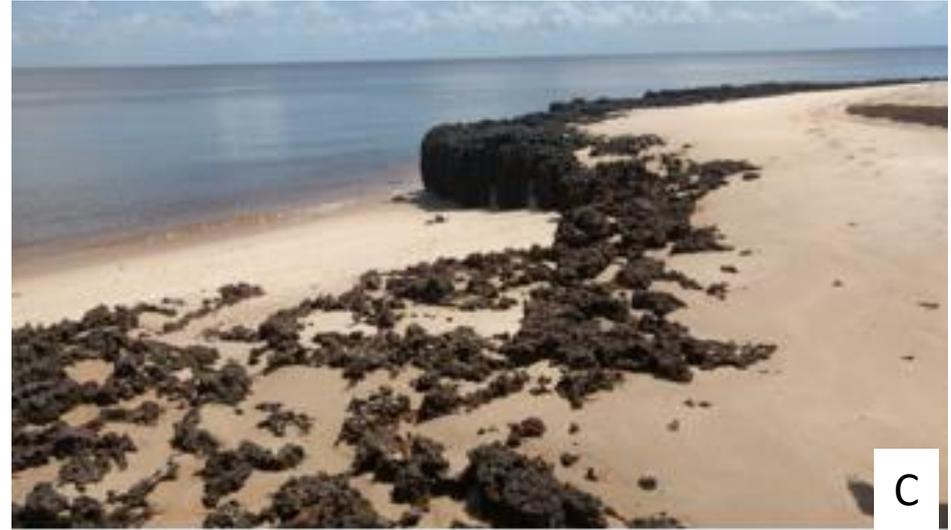
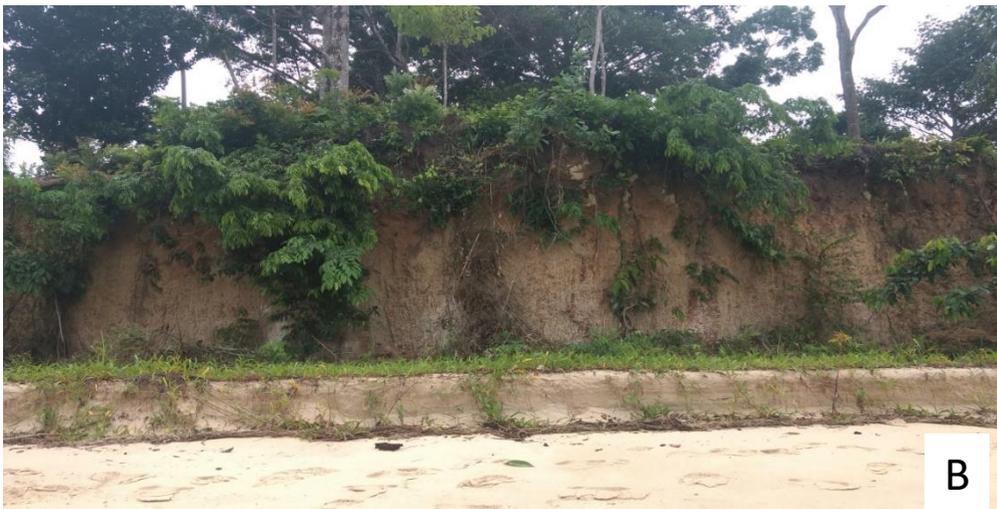
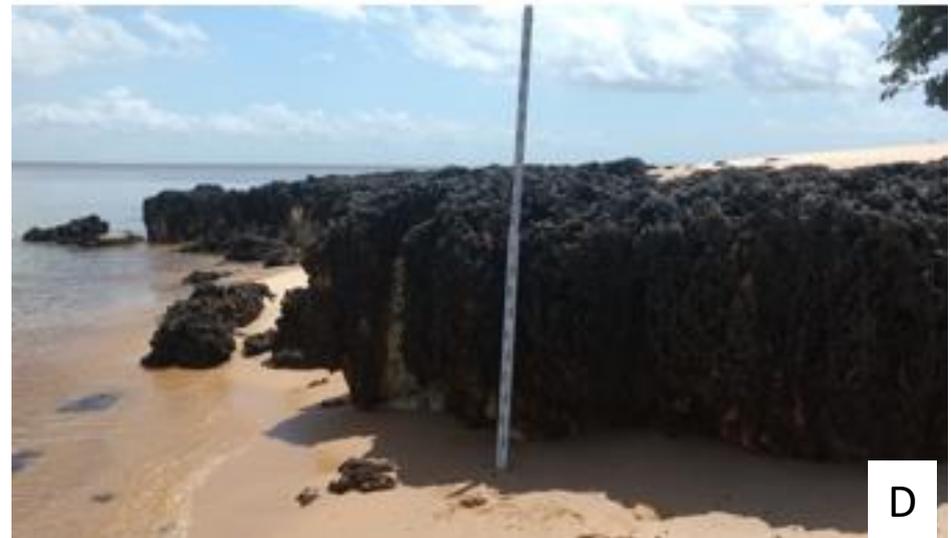
Os setores de alta erosão da orla Funda caracterizam-se pela presença dos seguintes indicadores: A e B) Falésias ativas com altura igual ou superior a 3 metros ocupam mais de 50% da extensão da orla; marcas de deslizamento, desabamento e solapamento na falésia; árvores tombadas sobre o arco praial e raízes expostas; terracete/escarpa arenosa na superfície de pós-praia; C e D) plataforma de abrasão e matakões constituídos de argilitos da Formação Barreiras (DINIZ, 2019) .

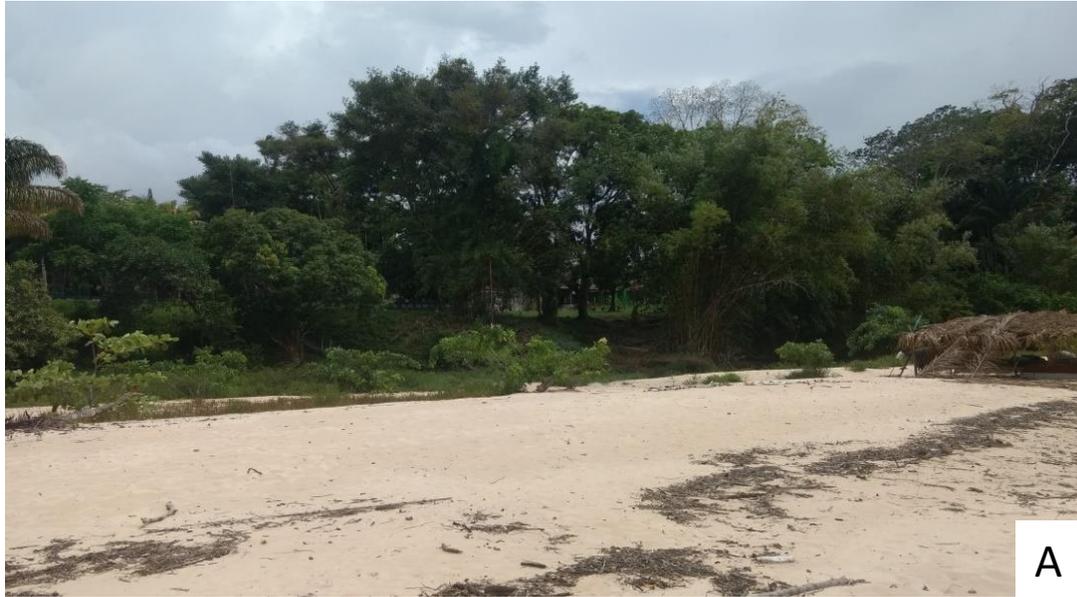
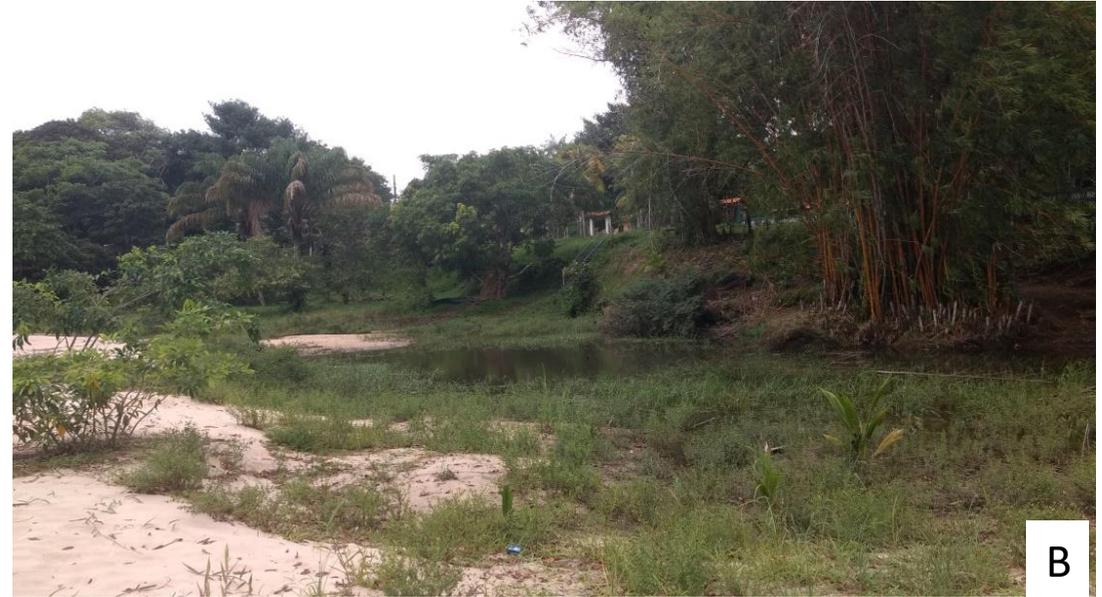
Indicadores de estabilidade da orla Funda: A) desenvolvimento de berma praial revestida parcialmente por vegetação arbustiva e herbácea; largura de pós-praia e posição da linha de maré alta entre 4 e 5 metros; B) depressão com brejo herbáceo e falésia inativa (DINIZ, 2019).

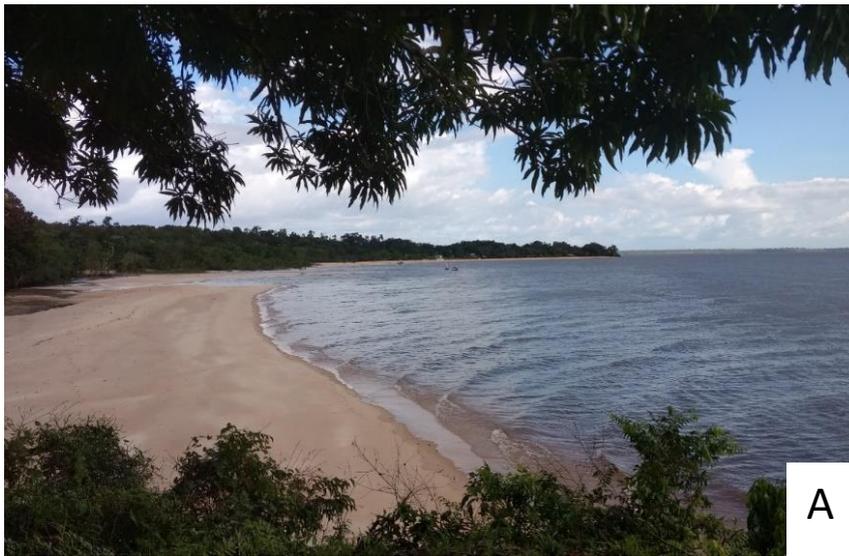
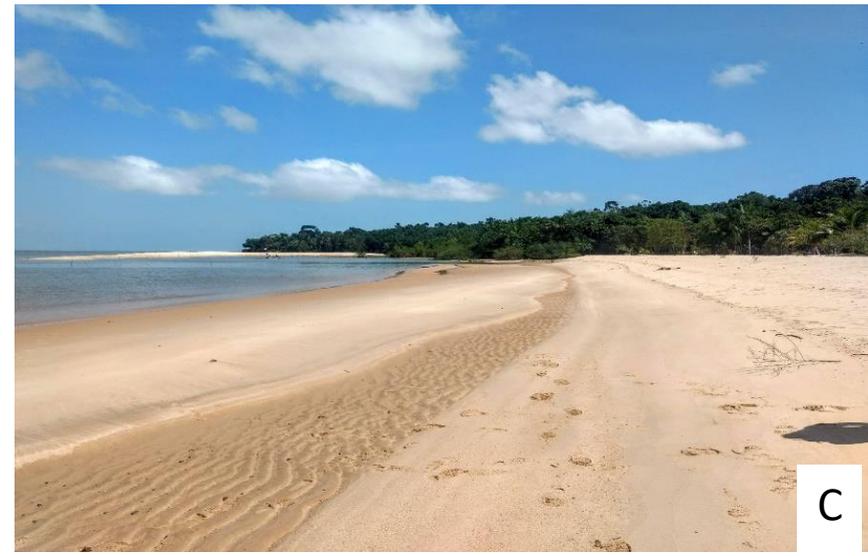
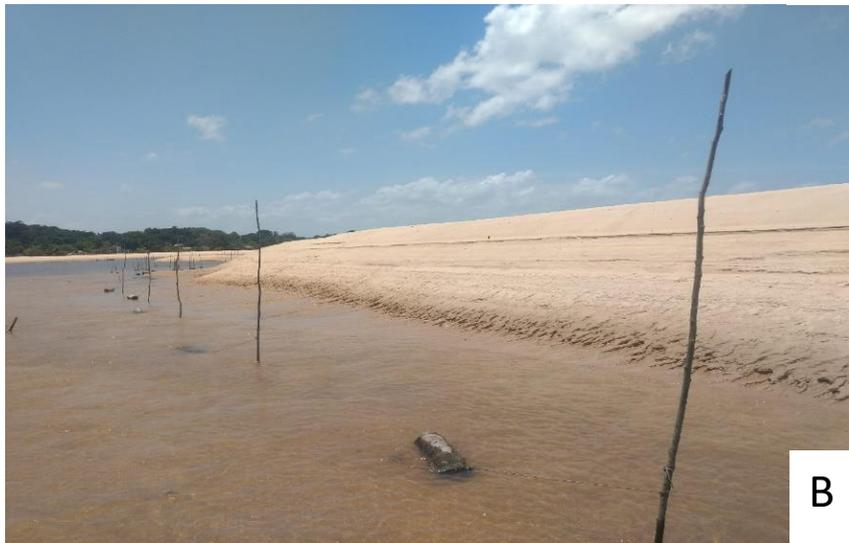
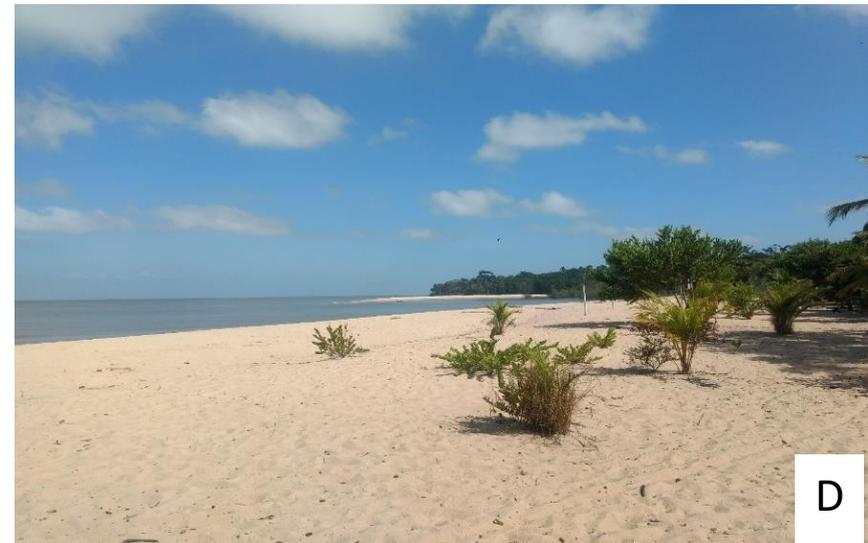
Os setores de alta e média acumulação da orla da Saudade apresentam como características: A e B) Ângulo de incidência ou inclinação das ondas, propiciando a deposição arenosa em sentido longitudinal à costa e a formação de barras arenosas; faixa de acreção arenosa por influência de embocadura fluvial de baixa hierarquia ocupando acima de 50 % da área considerada; C e D) Presença de vegetação arbórea, arbustiva ou herbácea, recobrando, no mínimo 50 % da extensão do setor de orla; presença de sistemas barra/calha, largura do arco praiar de 201 a 250 m; granulometria da areia entre fina a média; distância da LMA mais de 8 m em relação à planície alagável; largura da superfície de pós-praia/berma praiar superior a 8 m (DINIZ, 2019).

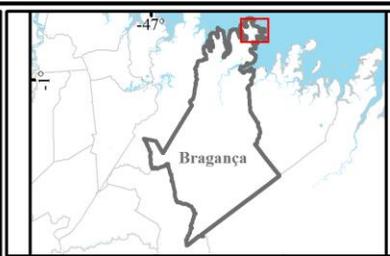
## ÁREAS RETROGRADACIONAIS E PROGRADACIONAIS DA ILHA DE AJURUTEUA, BRAGANÇA-PA, ENTRE 1984 E 2018

O estudo da variabilidade da posição da linha de costa como indicador de mudanças possui considerável relevância no que tange à possibilidade de monitoramento, mensuração e avaliação da dinâmica costeira. Para a interpretação e digitalização da linha de costa da ilha de Ajuruteua, utilizou-se a linha de maré alta de sizígia, definida nas imagens LANDSAT por dois elementos: (a) pela linha de contato entre a planície de maré coberta pela vegetação de mangue e os cordões arenosos praias; e (b) pela interface da planície de maré com a margem dos canais de maré. A linha de costa foi interpretada e vetorizada sobre as imagens LANDSAT de 1984 e de 2018. Posteriormente, os vetores foram sobrepostos à imagem de 2018, evidenciando o arranjo das áreas onde a linha de costa sofreu avanço, recuo ou estabilidade, numa escala temporal de médio período (34 anos) (SARAIVA, 2020).

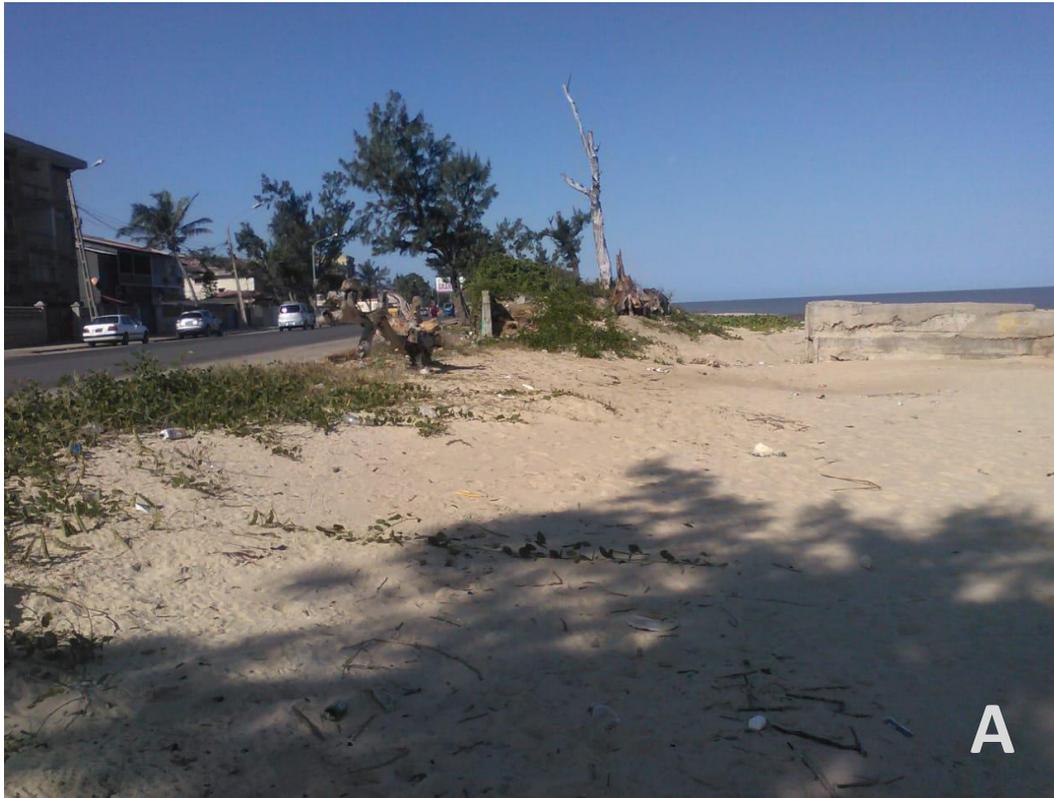
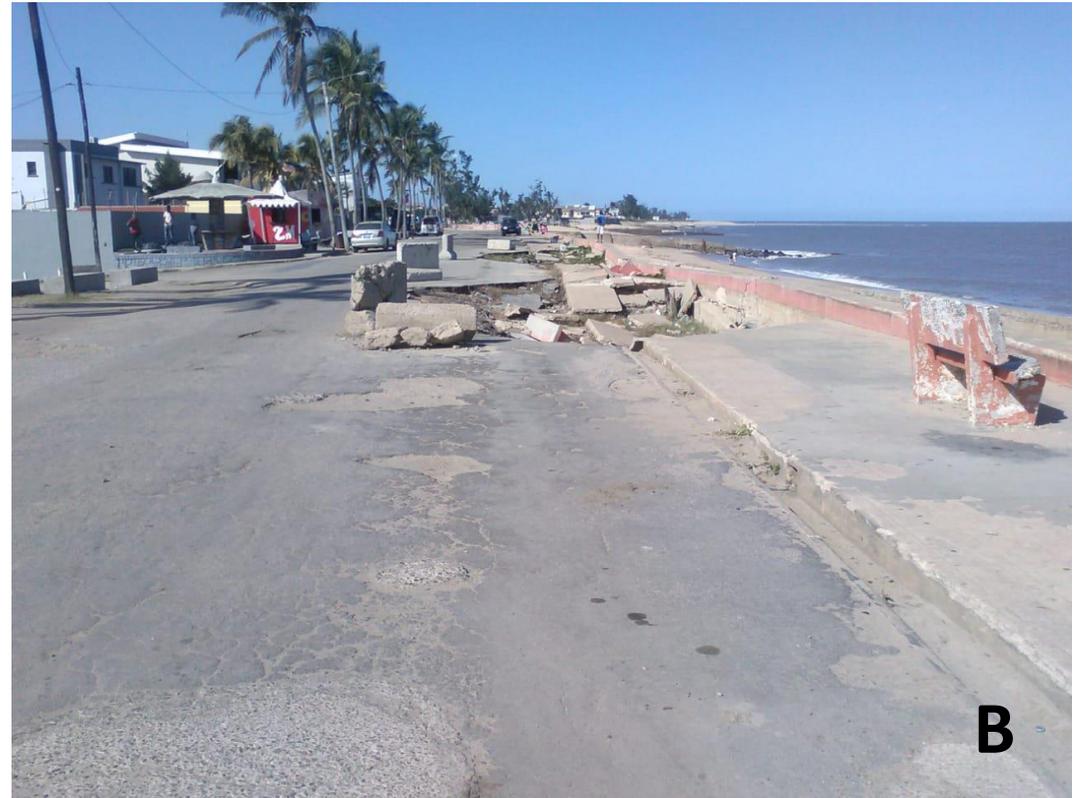
Bairro de Ponta Geá, área urbana no Sudeste da Beira (Setor II), verifica-se a sobreposição da faixa arenosa em relação ao arruamento (foto A) e a destruição parcial da pista (foto B) como consequências do recuo da linha de costa. Trata-se de um setor com alto grau de vulnerabilidade à erosão. Neste setor, ocorre a maior taxa de erosão da linha de costa da Beira: 5,70 m/ano.

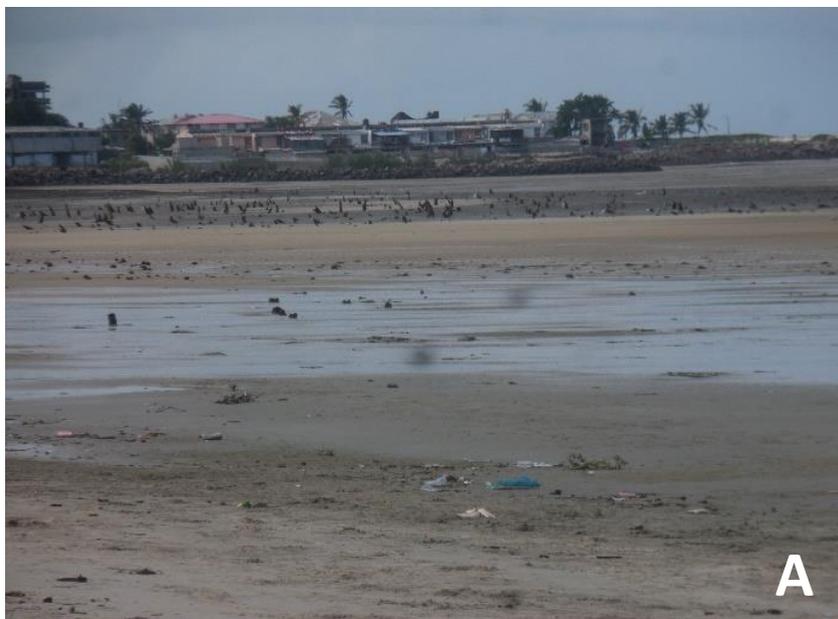
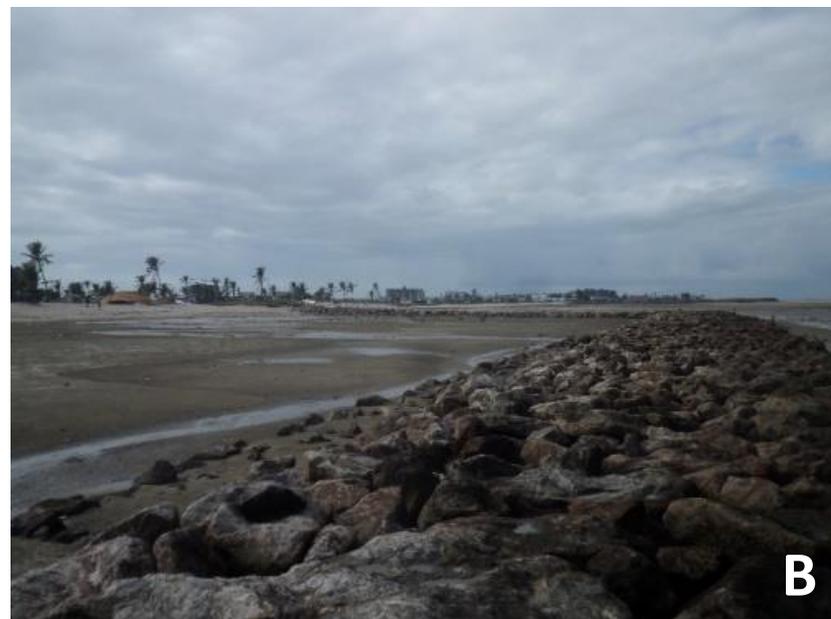
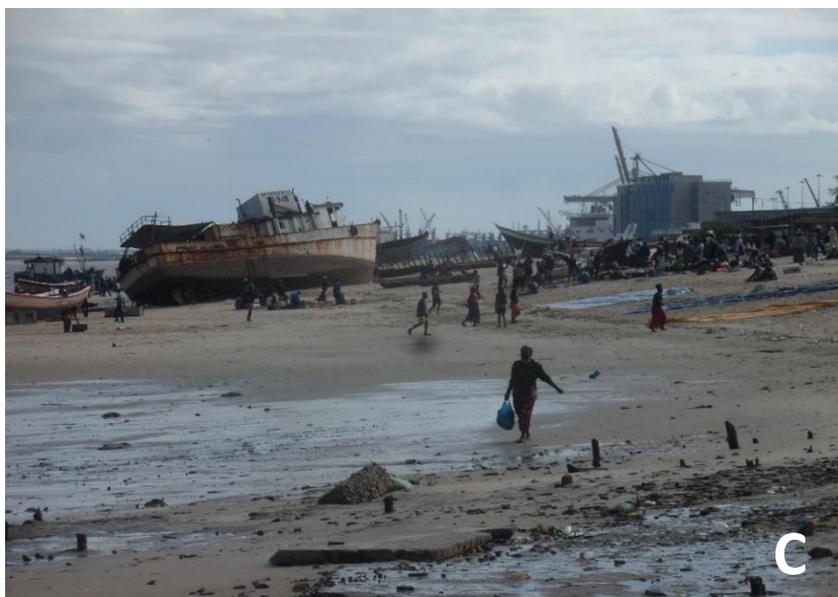
Setor II (Sudeste da Beira). O desmatamento do mangue (fotos A e B) reduz a proteção da zona costeira diante dos agentes erosivos, tais como as ondas e as marés. Assim, medidas de contenção, com emprego de barreiras de blocos rochosos e barcaças, são adotadas para diminuir a energia das ondas (foto C).

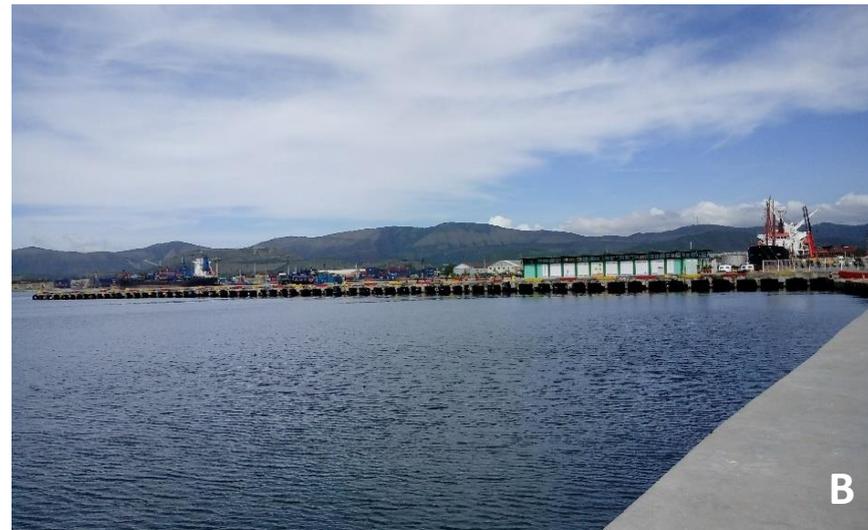
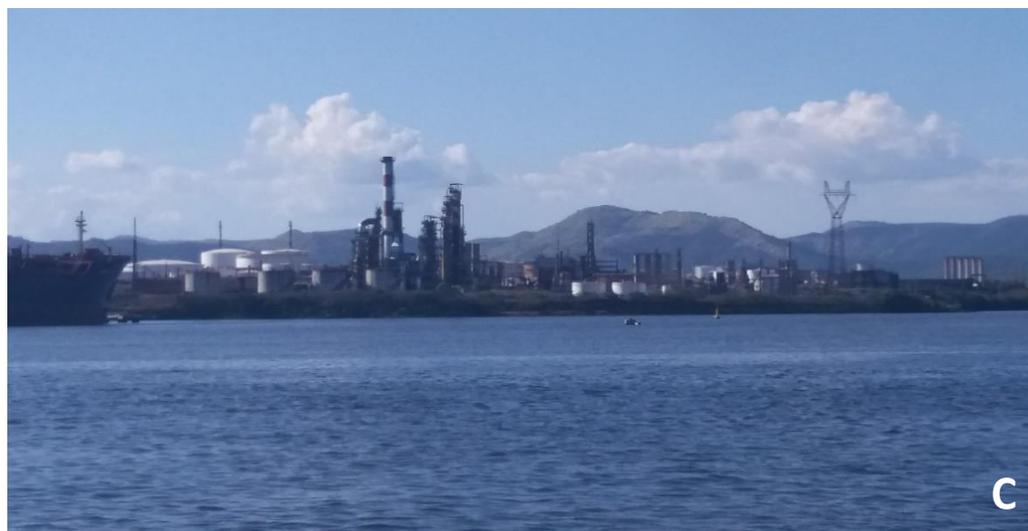
O Setor da Baía de Santiago de Cuba é classificado como de alta vulnerabilidade à erosão. Apresenta majoritariamente um relevo constituído de planícies e vales de fundo chato, tendo em algumas áreas terraços marinhos basculados e dissecados. Este setor compõe o de maior ocupação da zona costeira do município, onde se destacam os assentamentos urbanos (foto A), a zona portuária (foto B) e a zona de produção industrial (foto C). Nos últimos 34 anos, a taxa de recuo da linha de costa foi de 2,06m/ano e área retrogradacional de  $329.982,8\text{m}^2 \pm 353,88\text{m}^2$ , correspondente a aproximadamente 29% do total das áreas erodidas do município, ficando em 2º lugar dentre as áreas mais afetadas pela erosão.

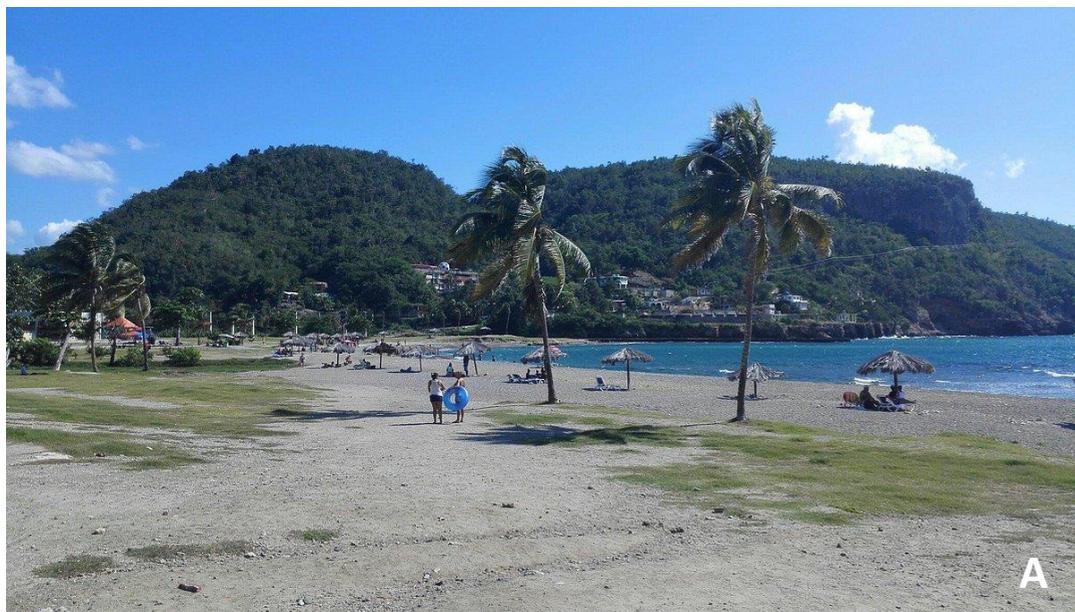
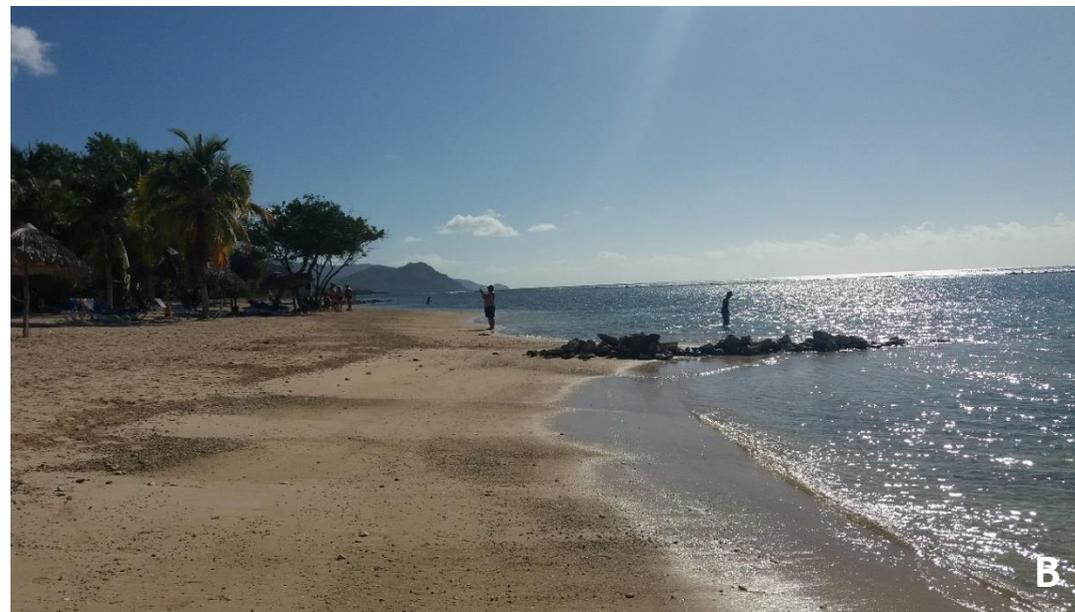
No Setor Siboney (foto A), as planícies e os terraços marinhos constituem as formas de relevo mais expressivas e aproveitadas economicamente, seja para uso urbano, serviços turísticos ou para mineração. Nos últimos 34 anos, a taxa de recuo da linha de costa foi de 1,80m/ano e a área retrogradacional chegou a  $404.427,2 \text{ m}^2 \pm 353,88\text{m}^2$ , considerada a maior área erosiva de Santiago de Cuba, com aproximadamente 36% do total de áreas erodidas. Portanto, classifica-se como um setor de alto grau de vulnerabilidade à erosão. Na foto A, em primeiro plano, está a praia de Siboney, um dos mais importantes locais de recreação, turismo e lazer do município. Ao fundo, terraços marinhos dissecados e parcialmente ocupados. No Setor Baconao (foto B) também ocorrem as mesmas características de relevo e ocupação. A atividade turística dispõe da diversidade de recursos naturais, tais como, rios, lagoas e praias. A praia de Baconao (foto B) está entre as mais frequentadas e requisitadas economicamente. Baconao é um setor de médio grau de vulnerabilidade à erosão. A taxa de recuo da linha de costa foi de 1,62m/ano e a área retrogradacional foi de  $164.662,2 \text{ m}^2 \pm 353,88 \text{ m}^2$ , considerada a menor área erosiva do município, nos últimos 34 anos.
